# CORDOVA franca su scheletrico franca, fase tipica CRO1

## Distribuzione geografica e pedoambiente

## Descrizione del pedon rappresentativo

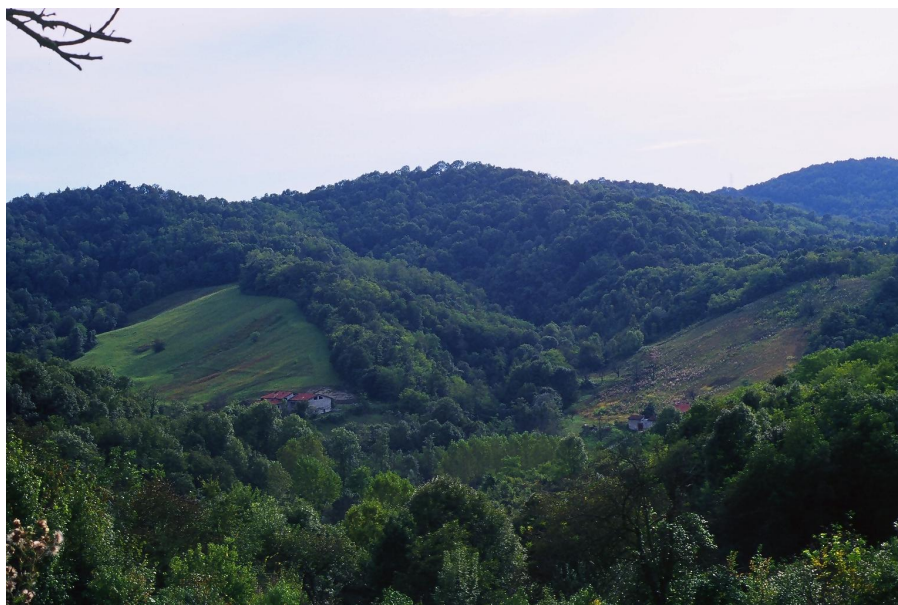
Questo suolo si trova su una porzione piuttosto limitata nella porzione nord della Collina di Torino a nord di Cordova nel comune di Castiglione Torinese (TO). La morfologia è costituita da versanti complessi con pendenze elevate e andamento delle incisioni, dovute al reticolo idrografico, non univocamente orientate anche se i collettori principali sono orientati in direzione prevalente sud sud-ovest /nord nord-est. Il substrato è costituito da arenarie e sabbie conglomeratiche su cui si sono sviluppati suoli profondi e non calcarei. L'uso del suolo è prevalentemente a bosco sulle pendici più acclivi mentre diviene abitativo su quelle a pendenza più dolce.

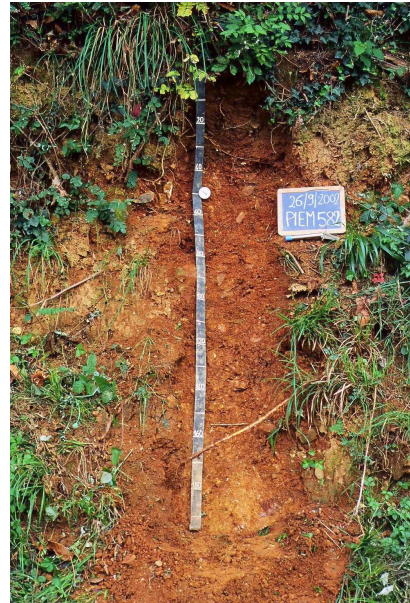
Profilo: PIEM0582

Orizzonte A : 0 - 35 cm; umido; colore bruno giallastro (10YR 5/4); colore subordinato bruno (10YR 5/3); tipo colore ossidato; tessitura franca; scheletro 15 % , di forma irregolare con diametro medio di 40 mm e diametro massimo di 60 mm, leggermente alterato; struttura poliedrica subangolare media di grado moderato; radicabilità 80 % ; resistenza: debole; cementazione molto debole; debolmente adesivo; debolmente plastico; non calcareo. Orizzonte Bt1 : 35 - 70 cm; umido; colore bruno intenso (7,5YR 5/6); colore subordinato rosso giallastro (5YR 5/6); tipo colore ossidato; tessitura franco sabbioso argillosa; scheletro 35 % , di forma subarrotondata con diametro medio di 30 mm e diametro massimo di 60 mm, alterato; struttura prismatica colonnare media di grado forte; radicabilità 60 % ; resistenza: moderatamente resistente; cementazione molto debole; moderatamente adesivo; moderatamente plastico; non calcareo; pellicole primarie di argilla 30 %, presenti sulle facce degli aggregati.

Orizzonte Bt2 : 70 - 130 cm; umido; colore bruno (7,5YR 5/4); colore subordinato bruno intenso (7,5YR 5/6); tipo colore ossidato; tessitura franco sabbioso argillosa; scheletro 30 % , di forma irregolare con diametro medio di 50 mm e diametro massimo di 80 mm, leggermente alterato; struttura poliedrica angolare media di grado forte; radicabilità 40 % ; resistenza: debole; cementazione molto debole; moderatamente adesivo; moderatamente plastico; non calcareo; pellicole primarie di argilla 25 %, presenti sulle facce degli aggregati.

Orizzonte BC : 130 - 170 cm; umido; colore bruno giallastro (10YR 5/4); colore subordinato bruno giallastro (10YR 5/6); colore delle facce rosso giallastro (5YR 5/6); tipo colore variegato; tessitura franco sabbioso argillosa; scheletro 20 % , di forma irregolare con diametro medio di 30 mm e diametro massimo di 40 mm, alterato; struttura poliedrica angolare media di grado forte; radicabilità 30 % ; resistenza: debole; cementazione molto debole; moderatamente adesivo; moderatamente plastico; non calcareo; pellicole primarie di argilla 15 %, presenti sulle facce degli aggregati.

Orizzonte C : 170 - 190 cm; umido; colore bruno giallastro (10YR 5/6); colore subordinato rosso giallastro (5YR 5/6); tipo colore litocromico; tessitura sabbioso franca; scheletro 15 % , di forma arrotondata con diametro medio di 10 mm e diametro massimo di 40 mm, alterato; radicabilità 10 % ; resistenza: debole; cementazione molto debole; debolmente adesivo; debolmente plastico; non calcareo.

**Profilo:** Il topsoil è caratterizzato da colore bruno giallastro o bruno e da tessitura franco sabbiosa, scheletro da comune ad abbondante, reazione subacida ed assenza di carbonato di calcio. Il subsoil ha colore dominante bruno intenso tessitura franco sabbiosa argillosa, scheletro da abbondante a molto abbondante, reazione subacida ed assenza di carbonato di calcio. Negli orizzonti più profondi, oltre i 170 cm, si incontra il contatto litico costituito dagli strati di arenaria.
