# MONTANERA scheletrico-sabbiosa, fase di conoide, asciutta MNT2

## Distribuzione geografica e pedoambiente

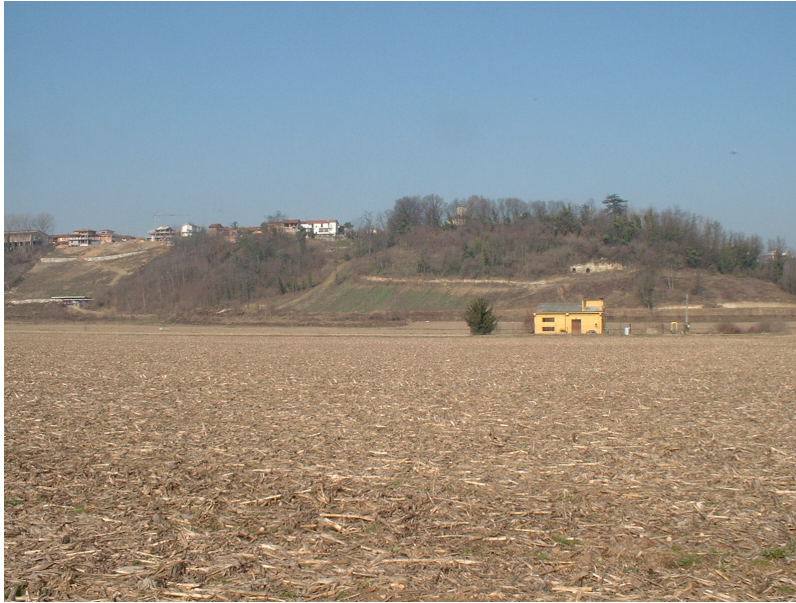
Nel cuneese centrale, vicino alla confluenza dello Stura di Demonte con il Tanaro, in sinistra idrografica del fiume, nei pressi di Cervere (CN). La posizione morfologica sulla quale i suoli di questa fase sono presenti, conoidi derivati dalla rideposizione dei materiali erosi dalle vicine scarpate, è differente rispetto alle scarpate vere e proprie. Superfici in pendenza di raccordo tra le scarpate e l'alveo dello Stura. L'uso del suolo è forestale nelle zone più pendenti ed agrario ma marginale sulle altre. Questo suolo è stato riconosciuto nelle seguenti unità cartografiche: U0058.
